آثار سيناء جزيرة فرعون

قلمة صلاح الدين

وزارة الثقافة
هيئة الآثار المصرية

مشروع هيئة الآثار المصرية لترميم وتطوير قلعة صلاح الدين الأيوبي

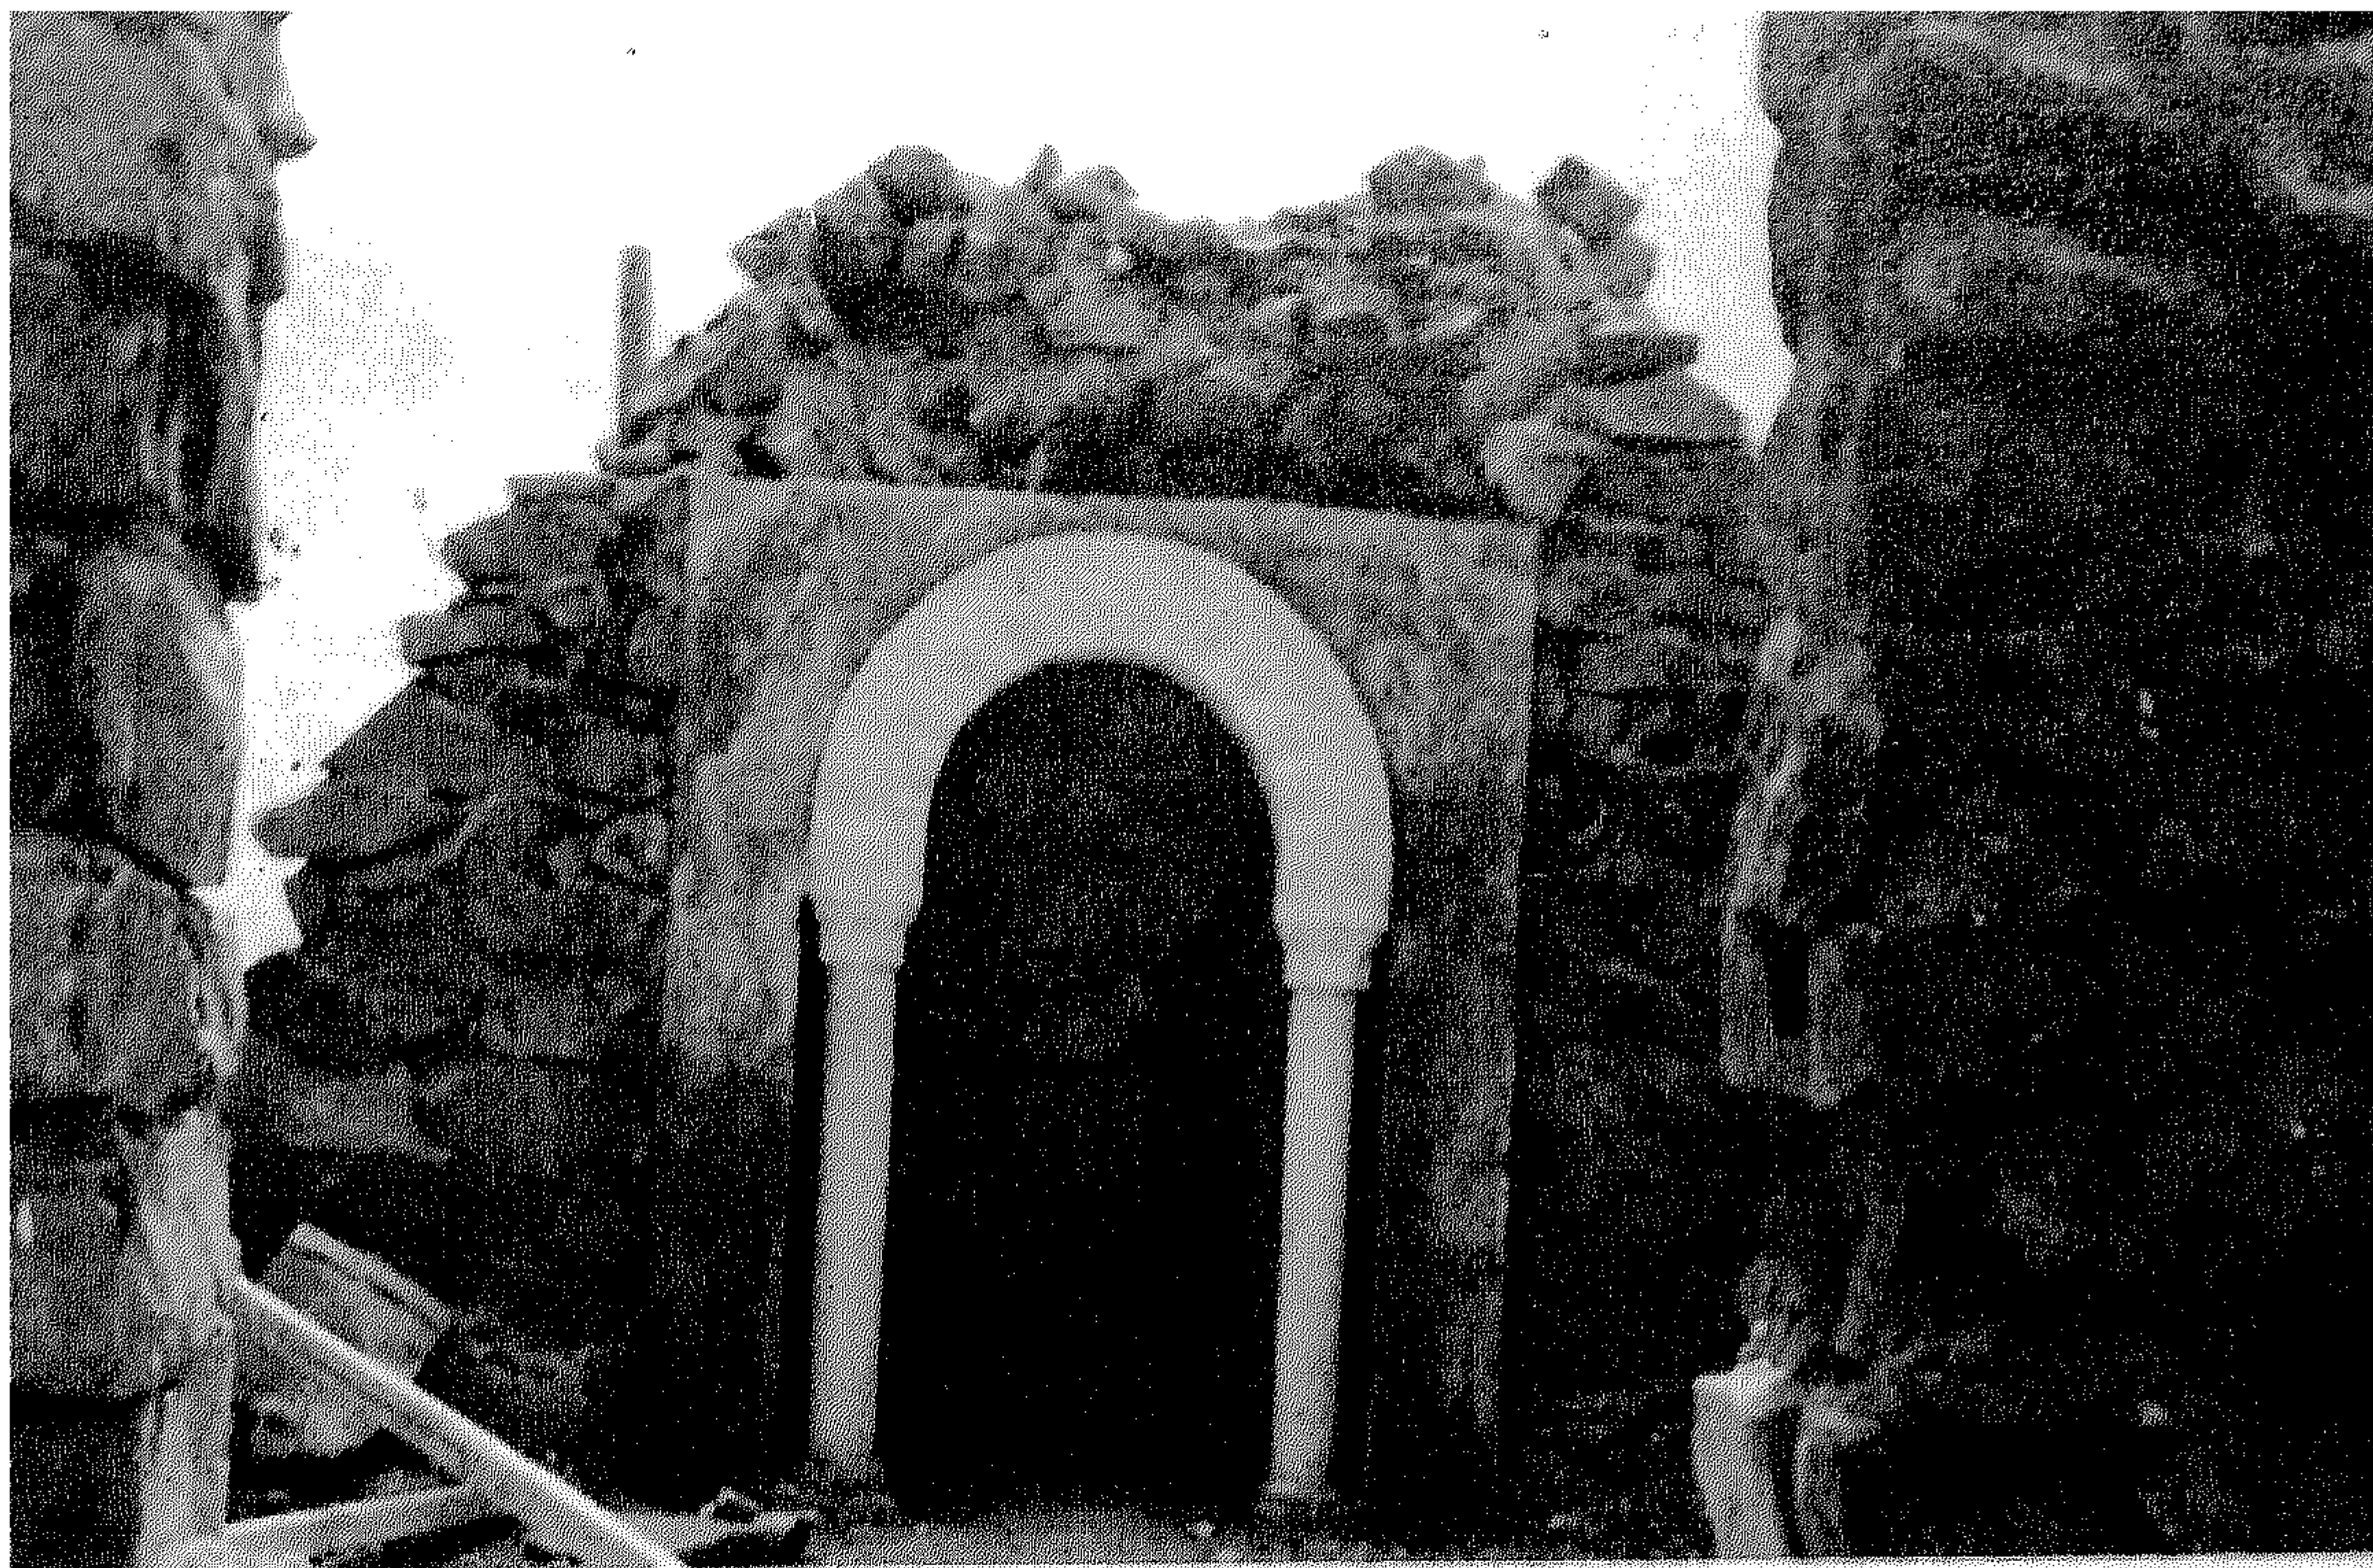
المحراب قبل الترميم .

The mihrab before the restoration.

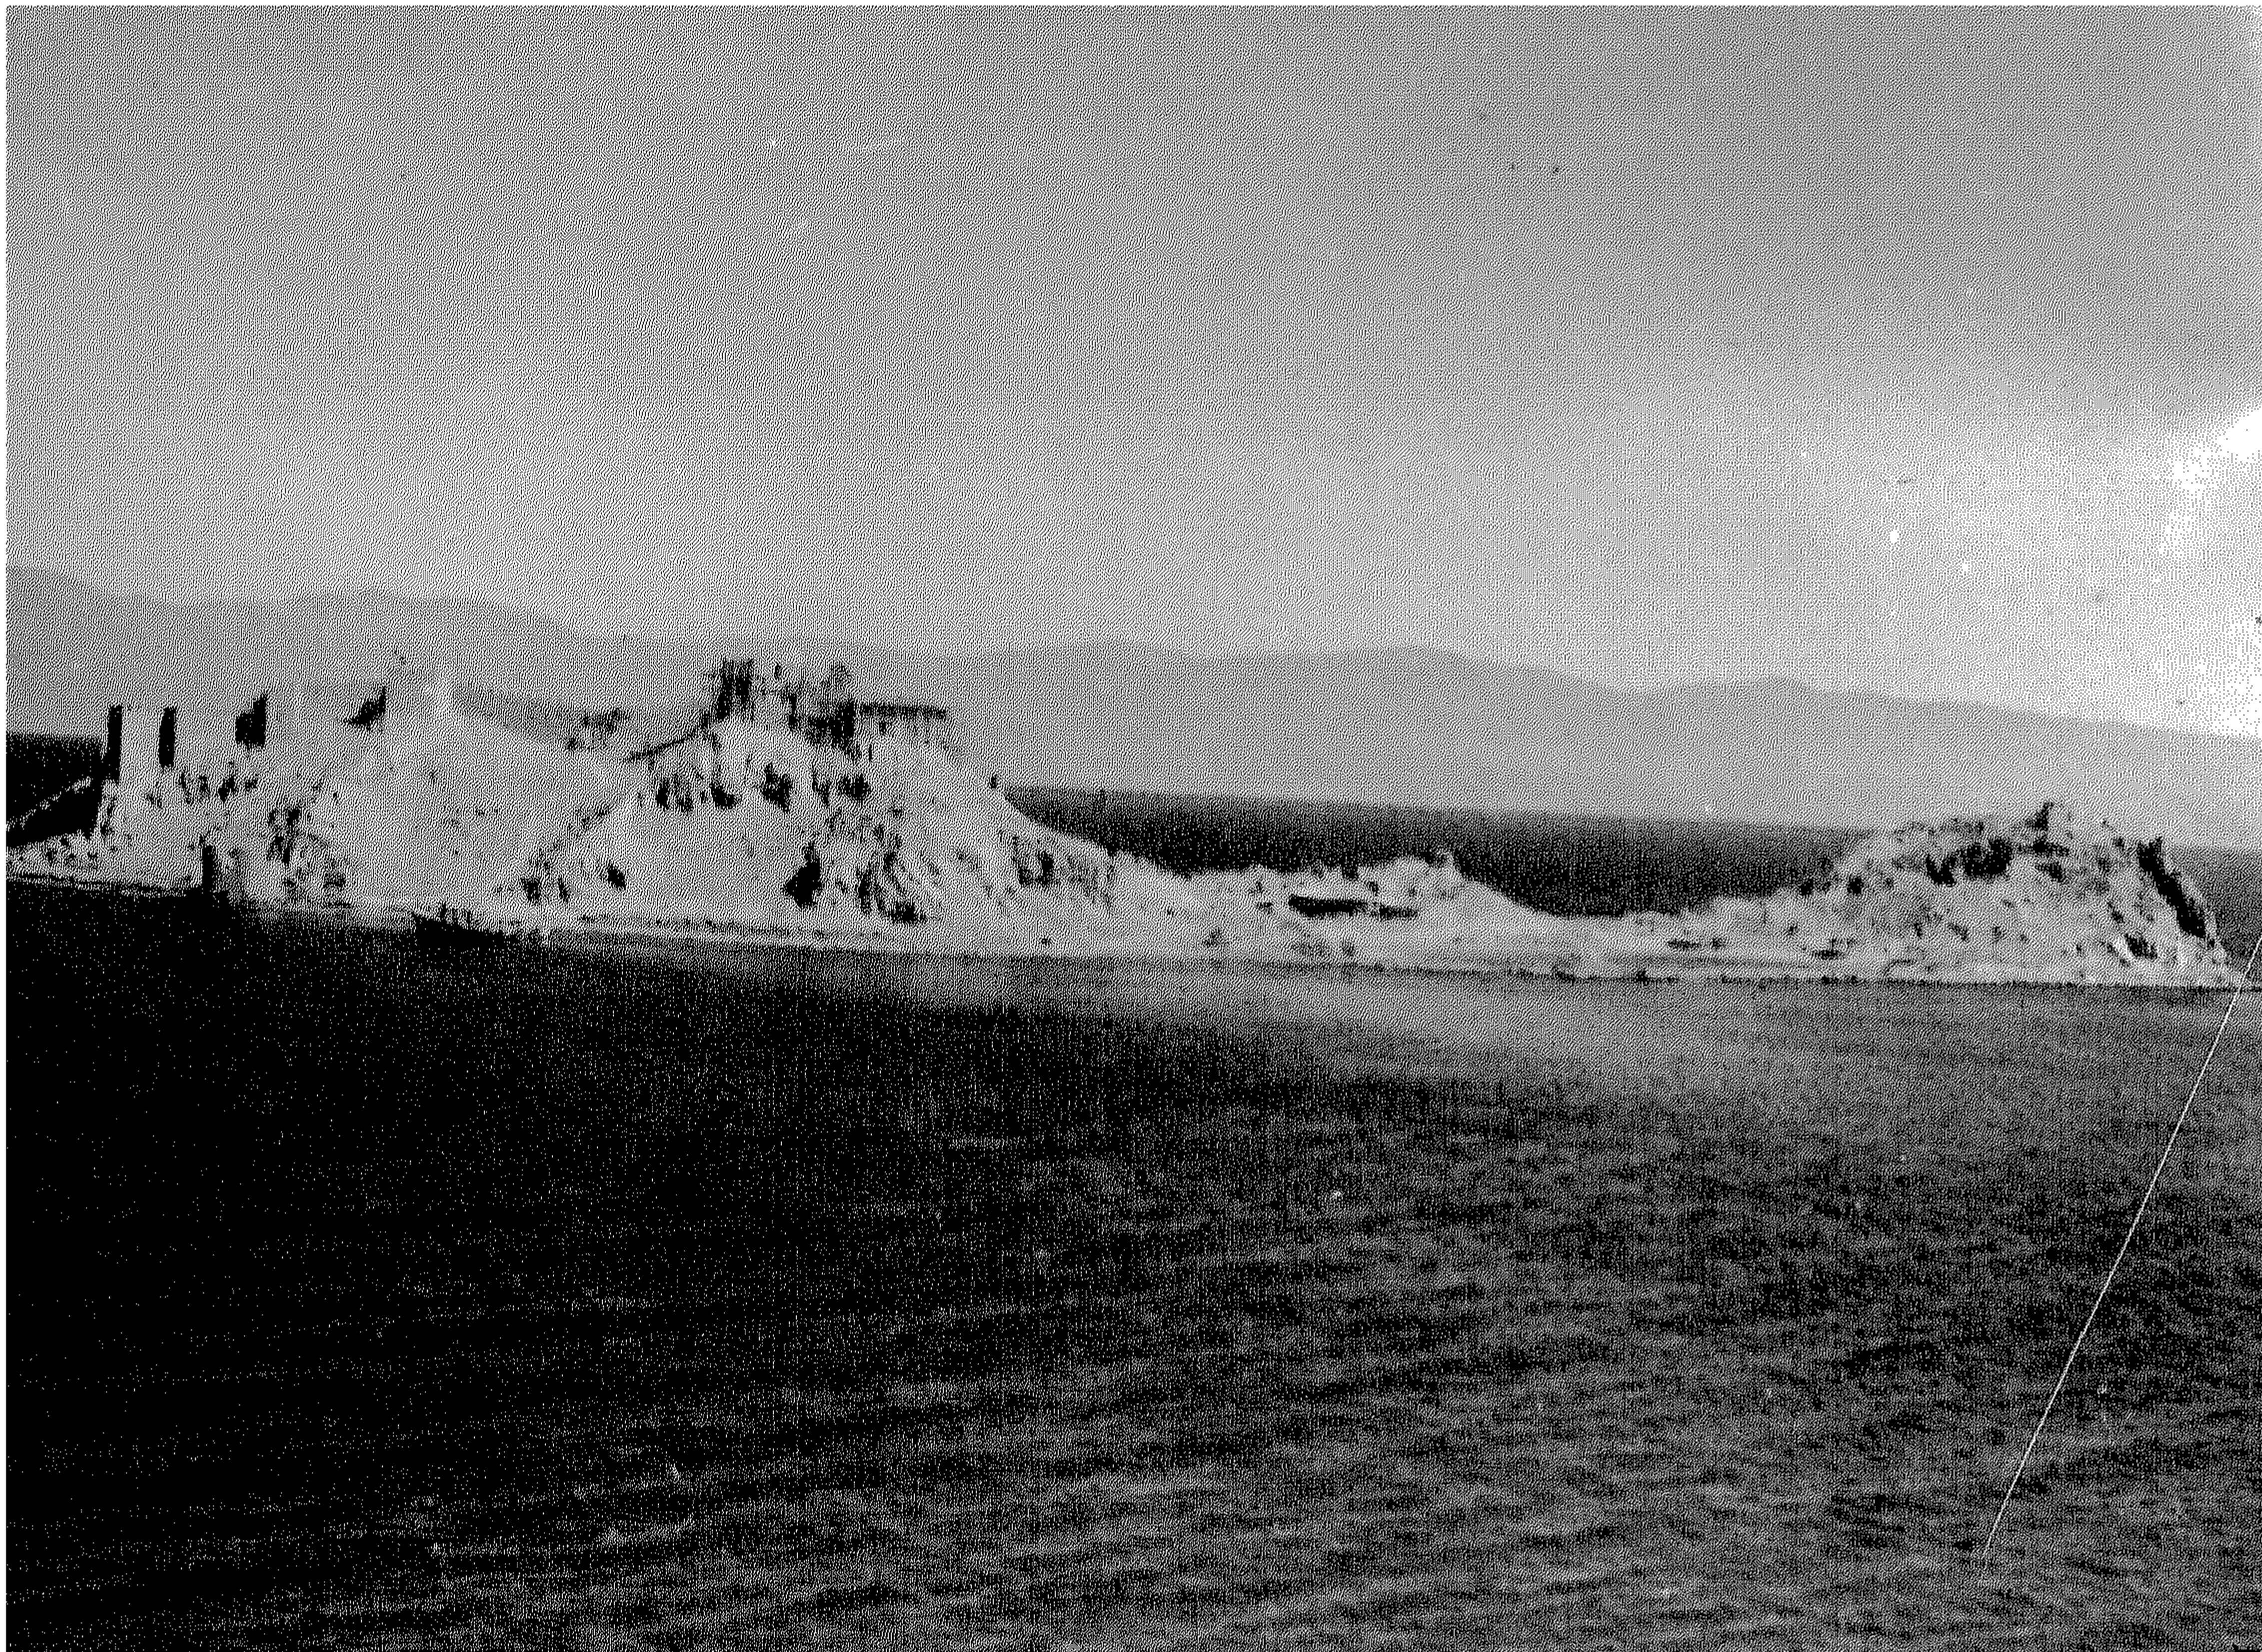
البرج الذى يقع إلى يمين المدخل الرئيسى أثناء الترميم .

The tower to the right of the main entrance
during the restoration.

٢ - إعادة ترميم وتقوية الأبراج الدفاعية العلوية وخاصة
البرج نصف الدائري الذي يقع على الساحل
الغربي لاعطاء الزائر الصورة الكاملة عن شكل
هذه الأبراج وطبيعتها الأثرية والدفاعية .

٣ - إبراز المدخل الرئيسي للقلعة بالأبراج المحيطة به .
٤ - ترميم الأسوار العلوية من الناحية الشرقية بإظهار
معالمها وإعادة الشكل المعماري لأسوار الجهة
الغربية .

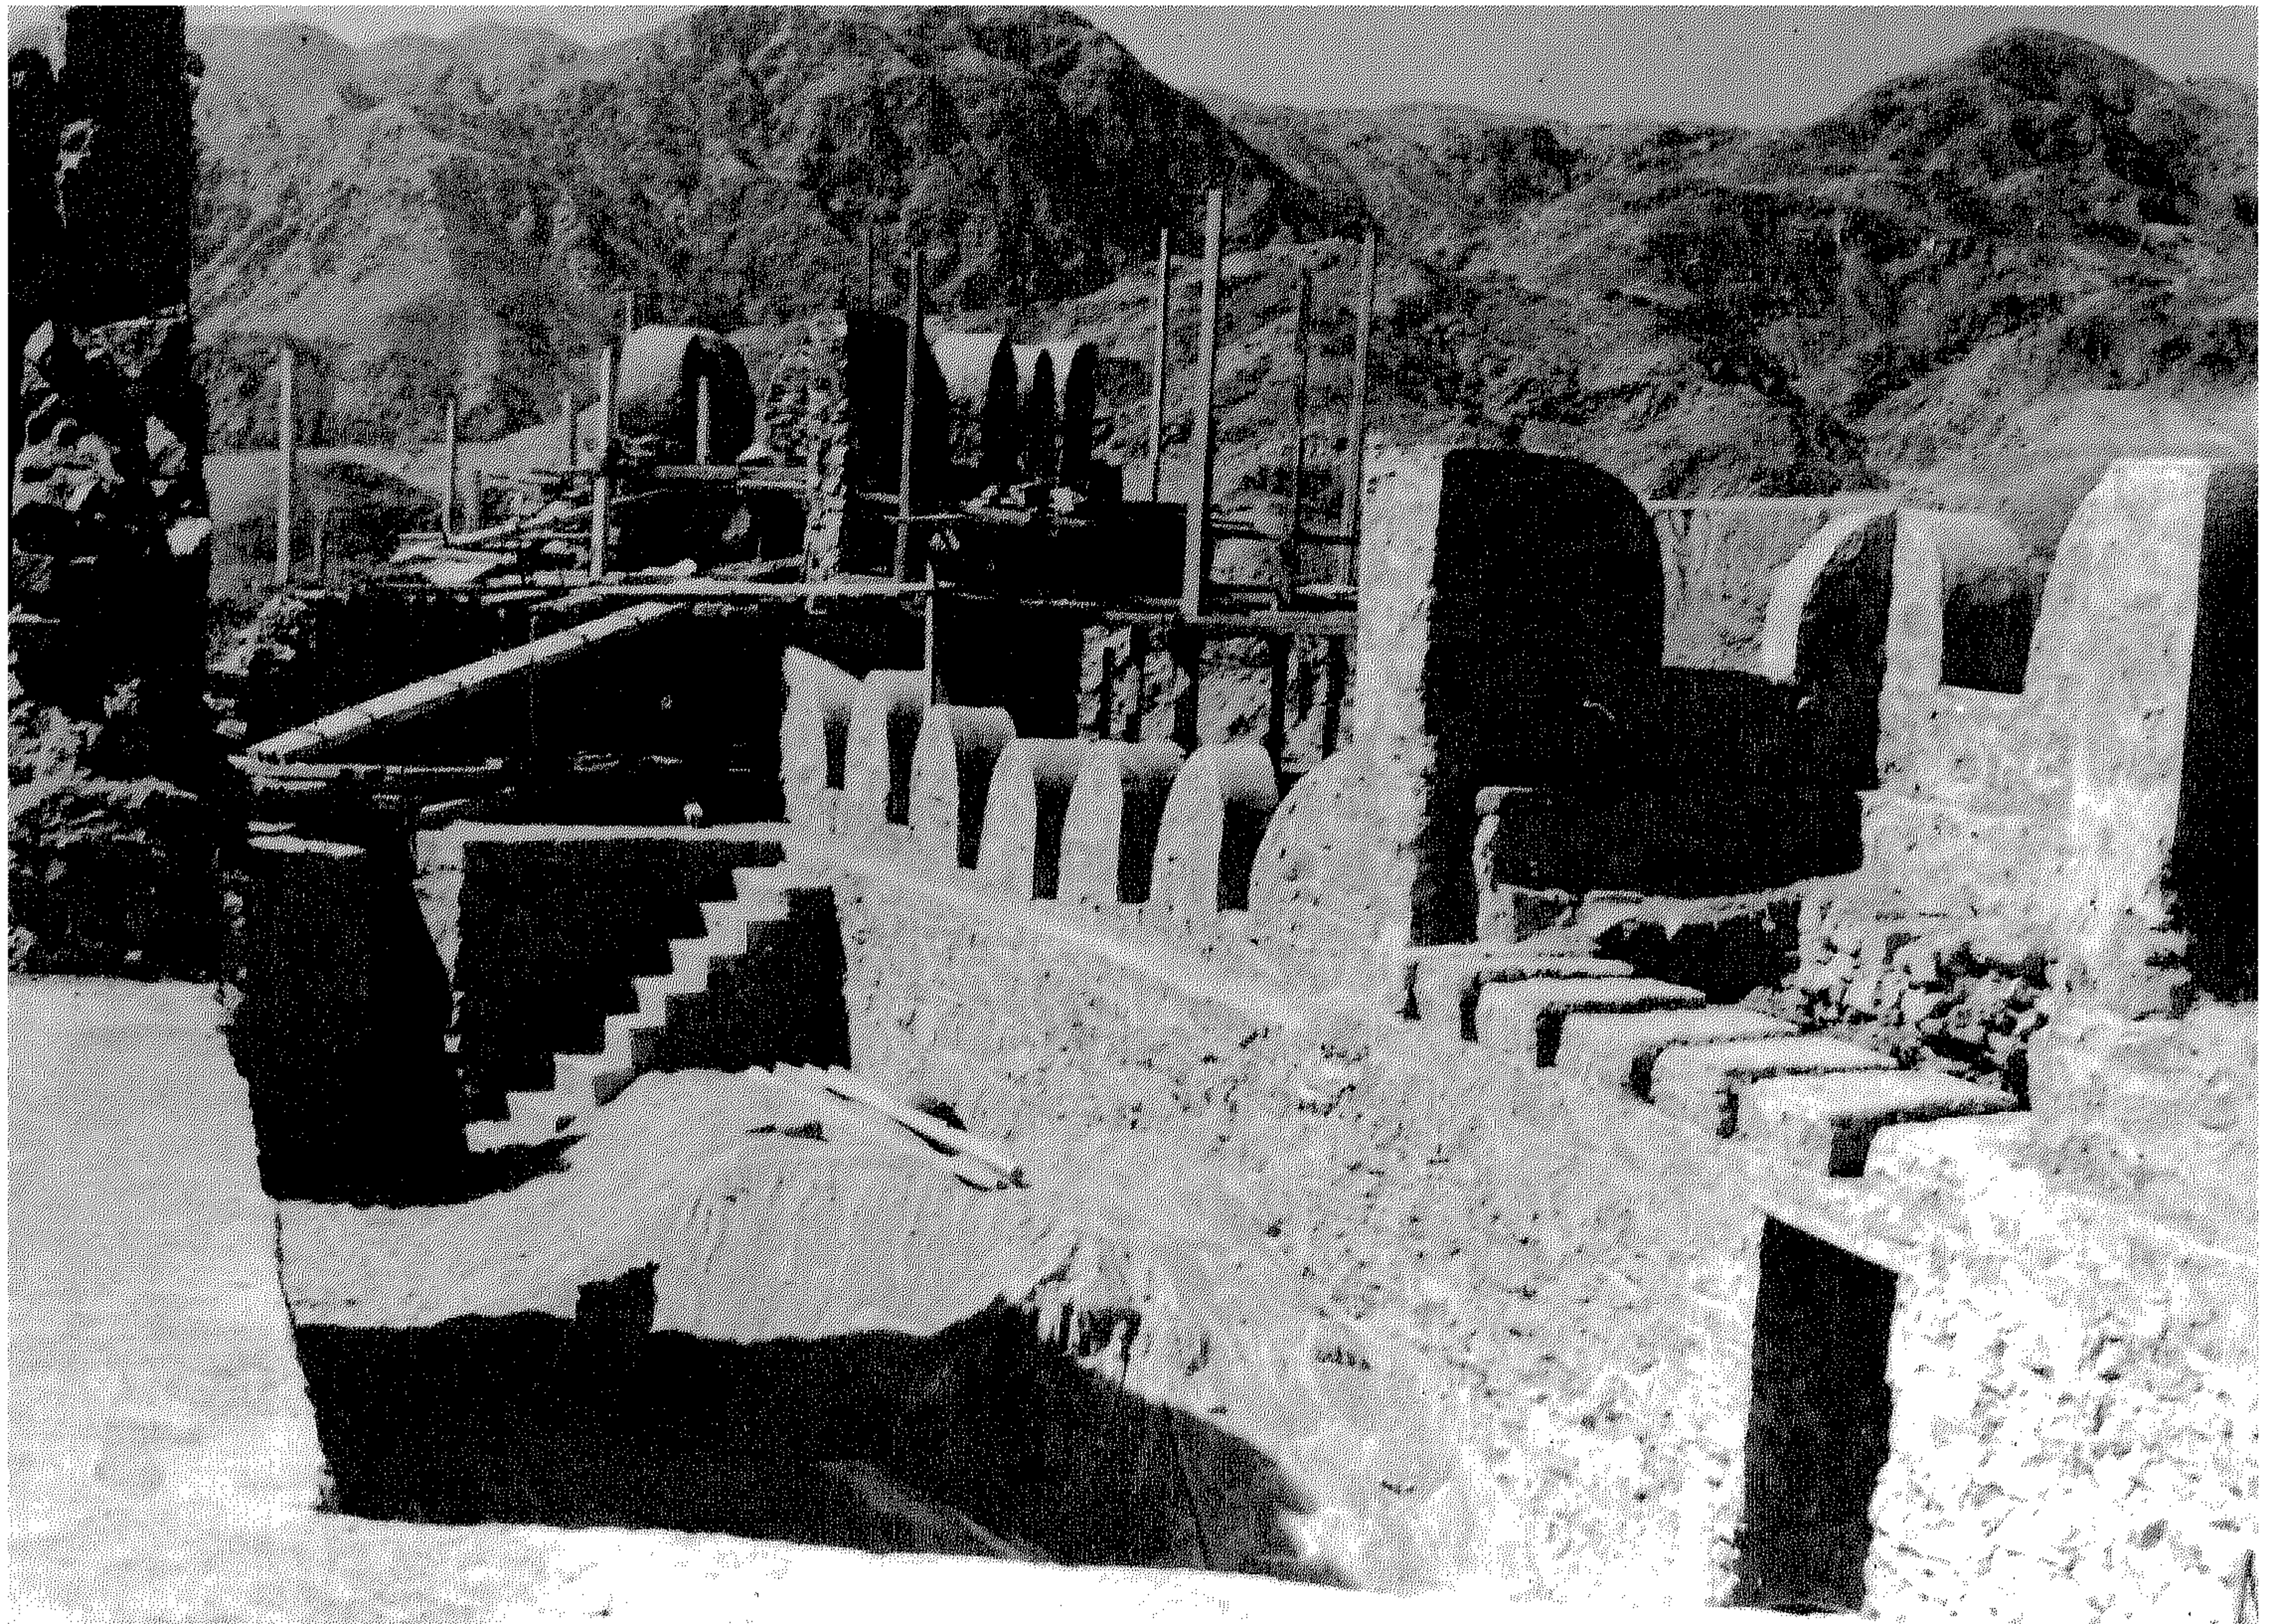
السور الغربى من الداخل وبعض المباني الداخلية للتحصينات الشمالية
أثناء الترميم .

The western wall from the interior and some
inner buildings of the northern fortifications
during the restoration.

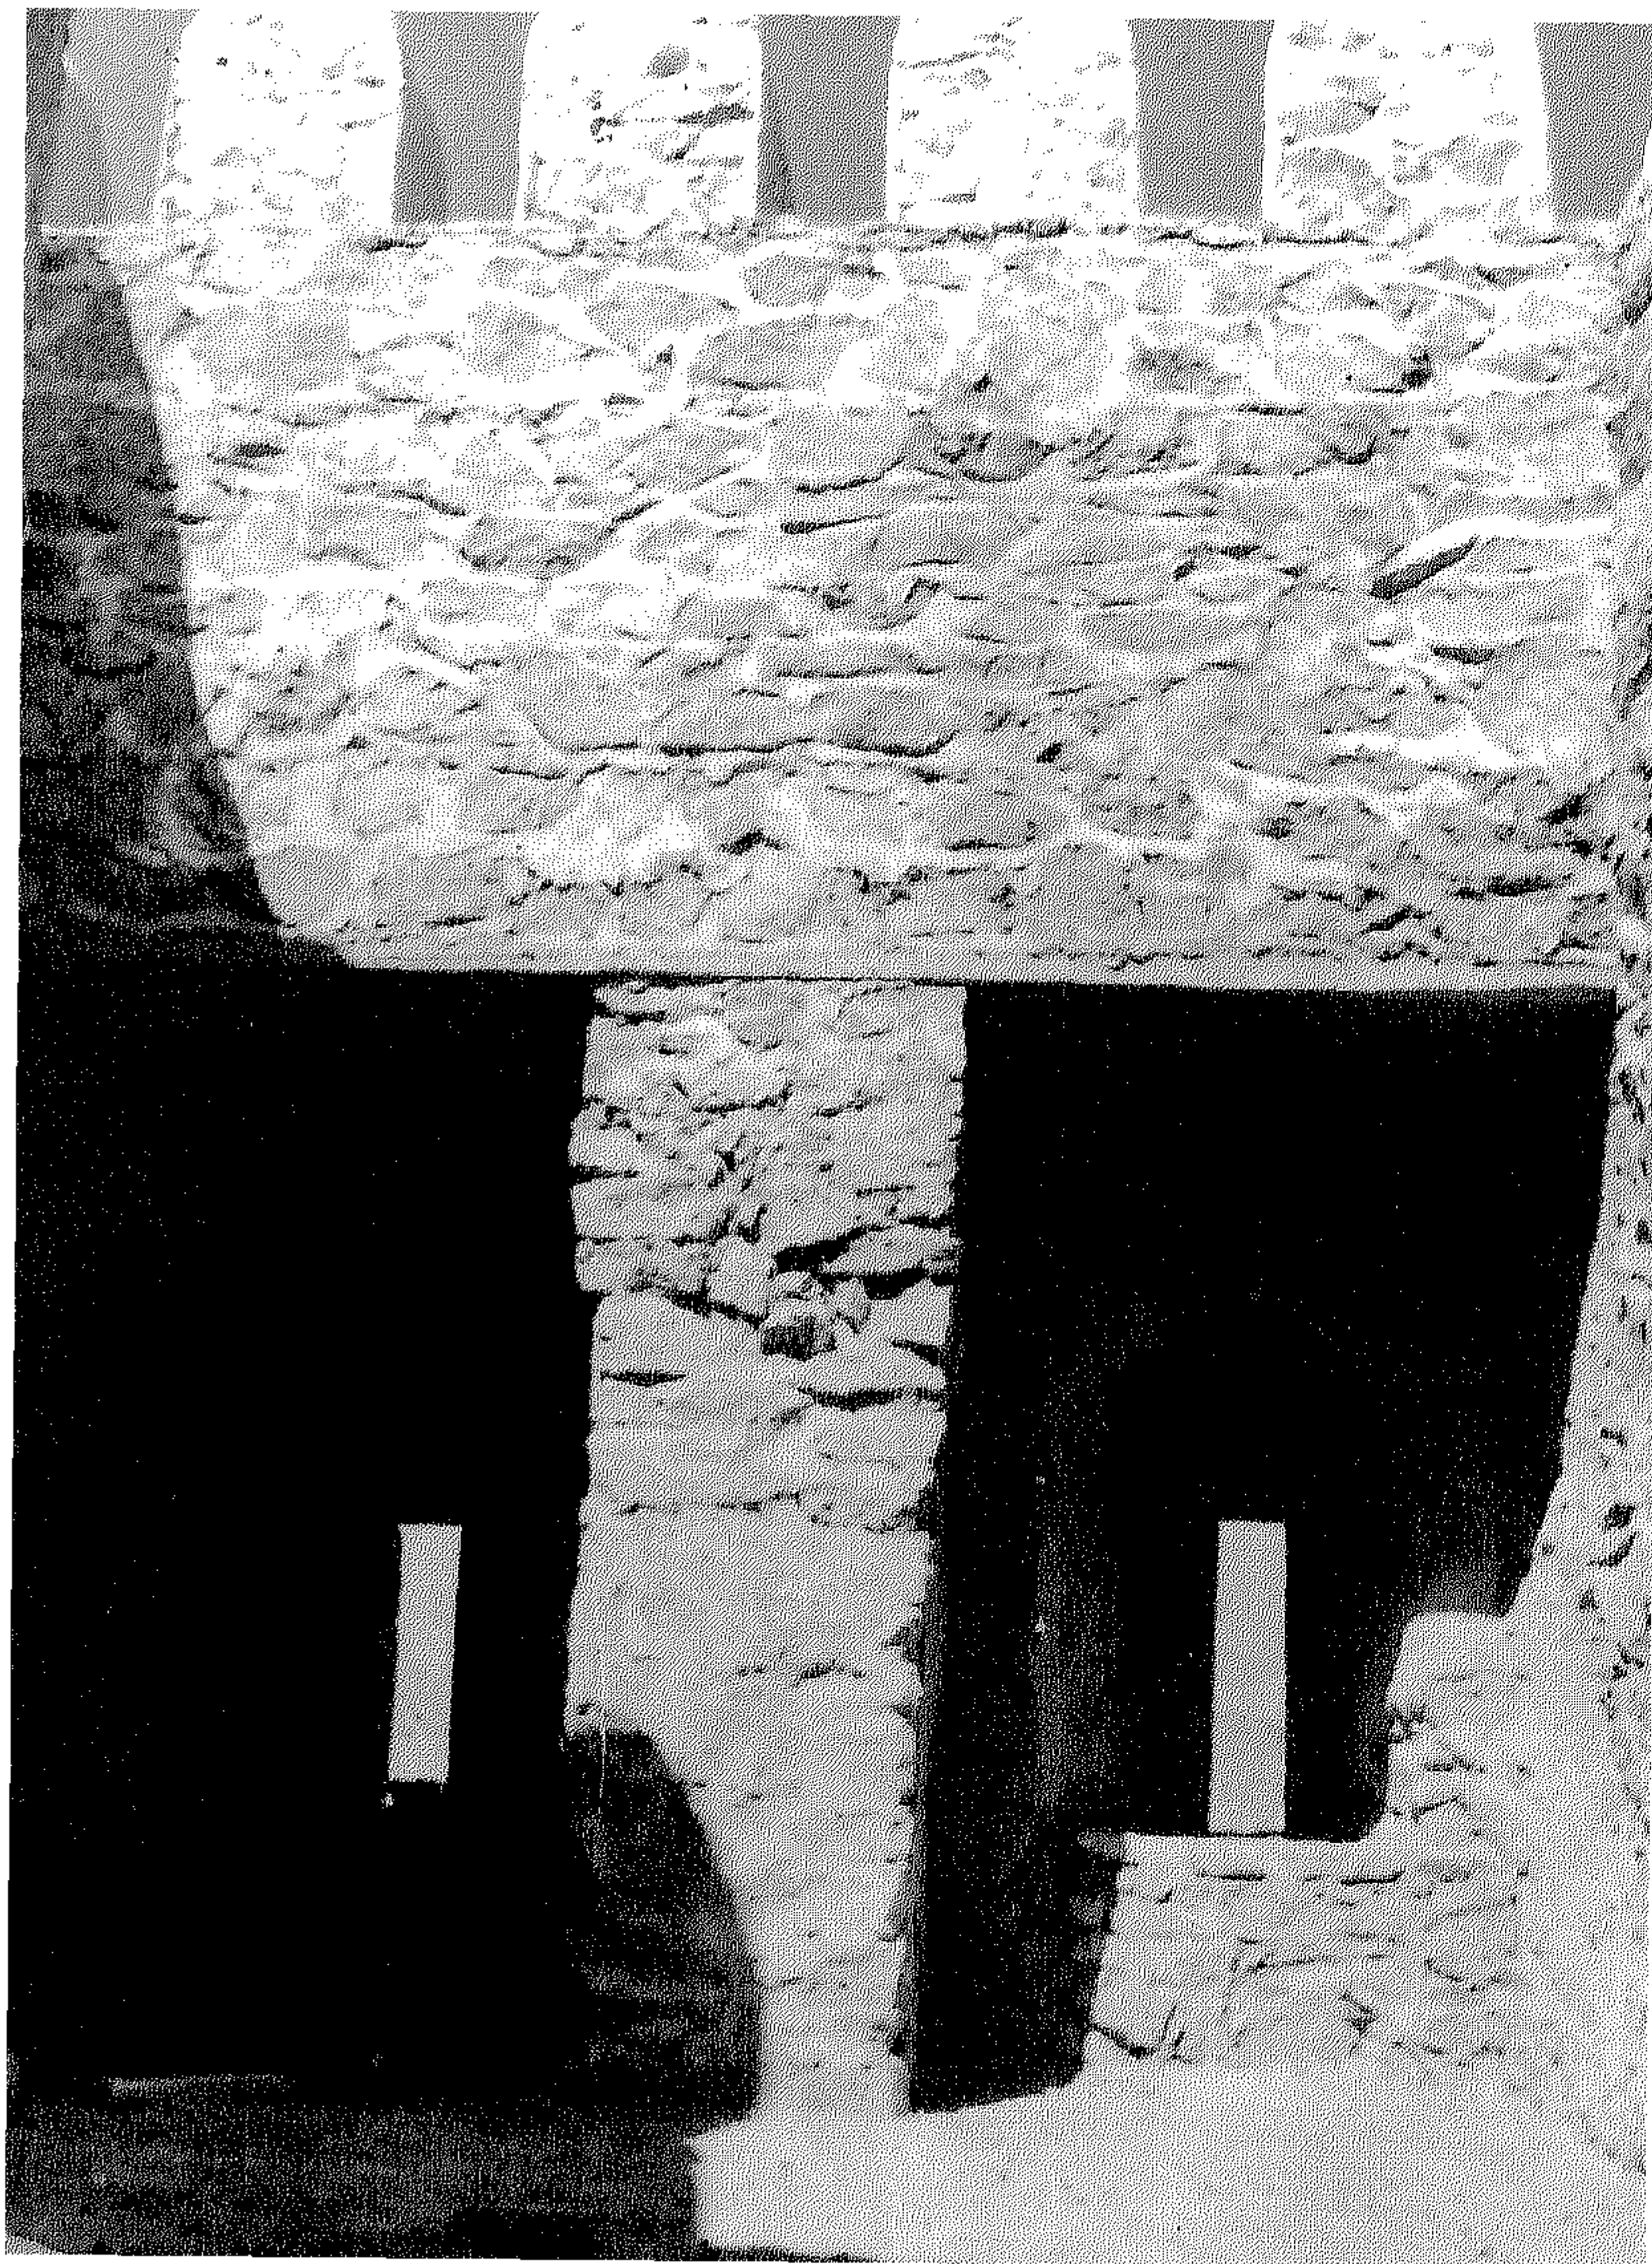
أحد أبراج التحصينات الشمالية من الداخل أثناء الترميم .

One of the northern fortifications towers from the interior during the restoration.

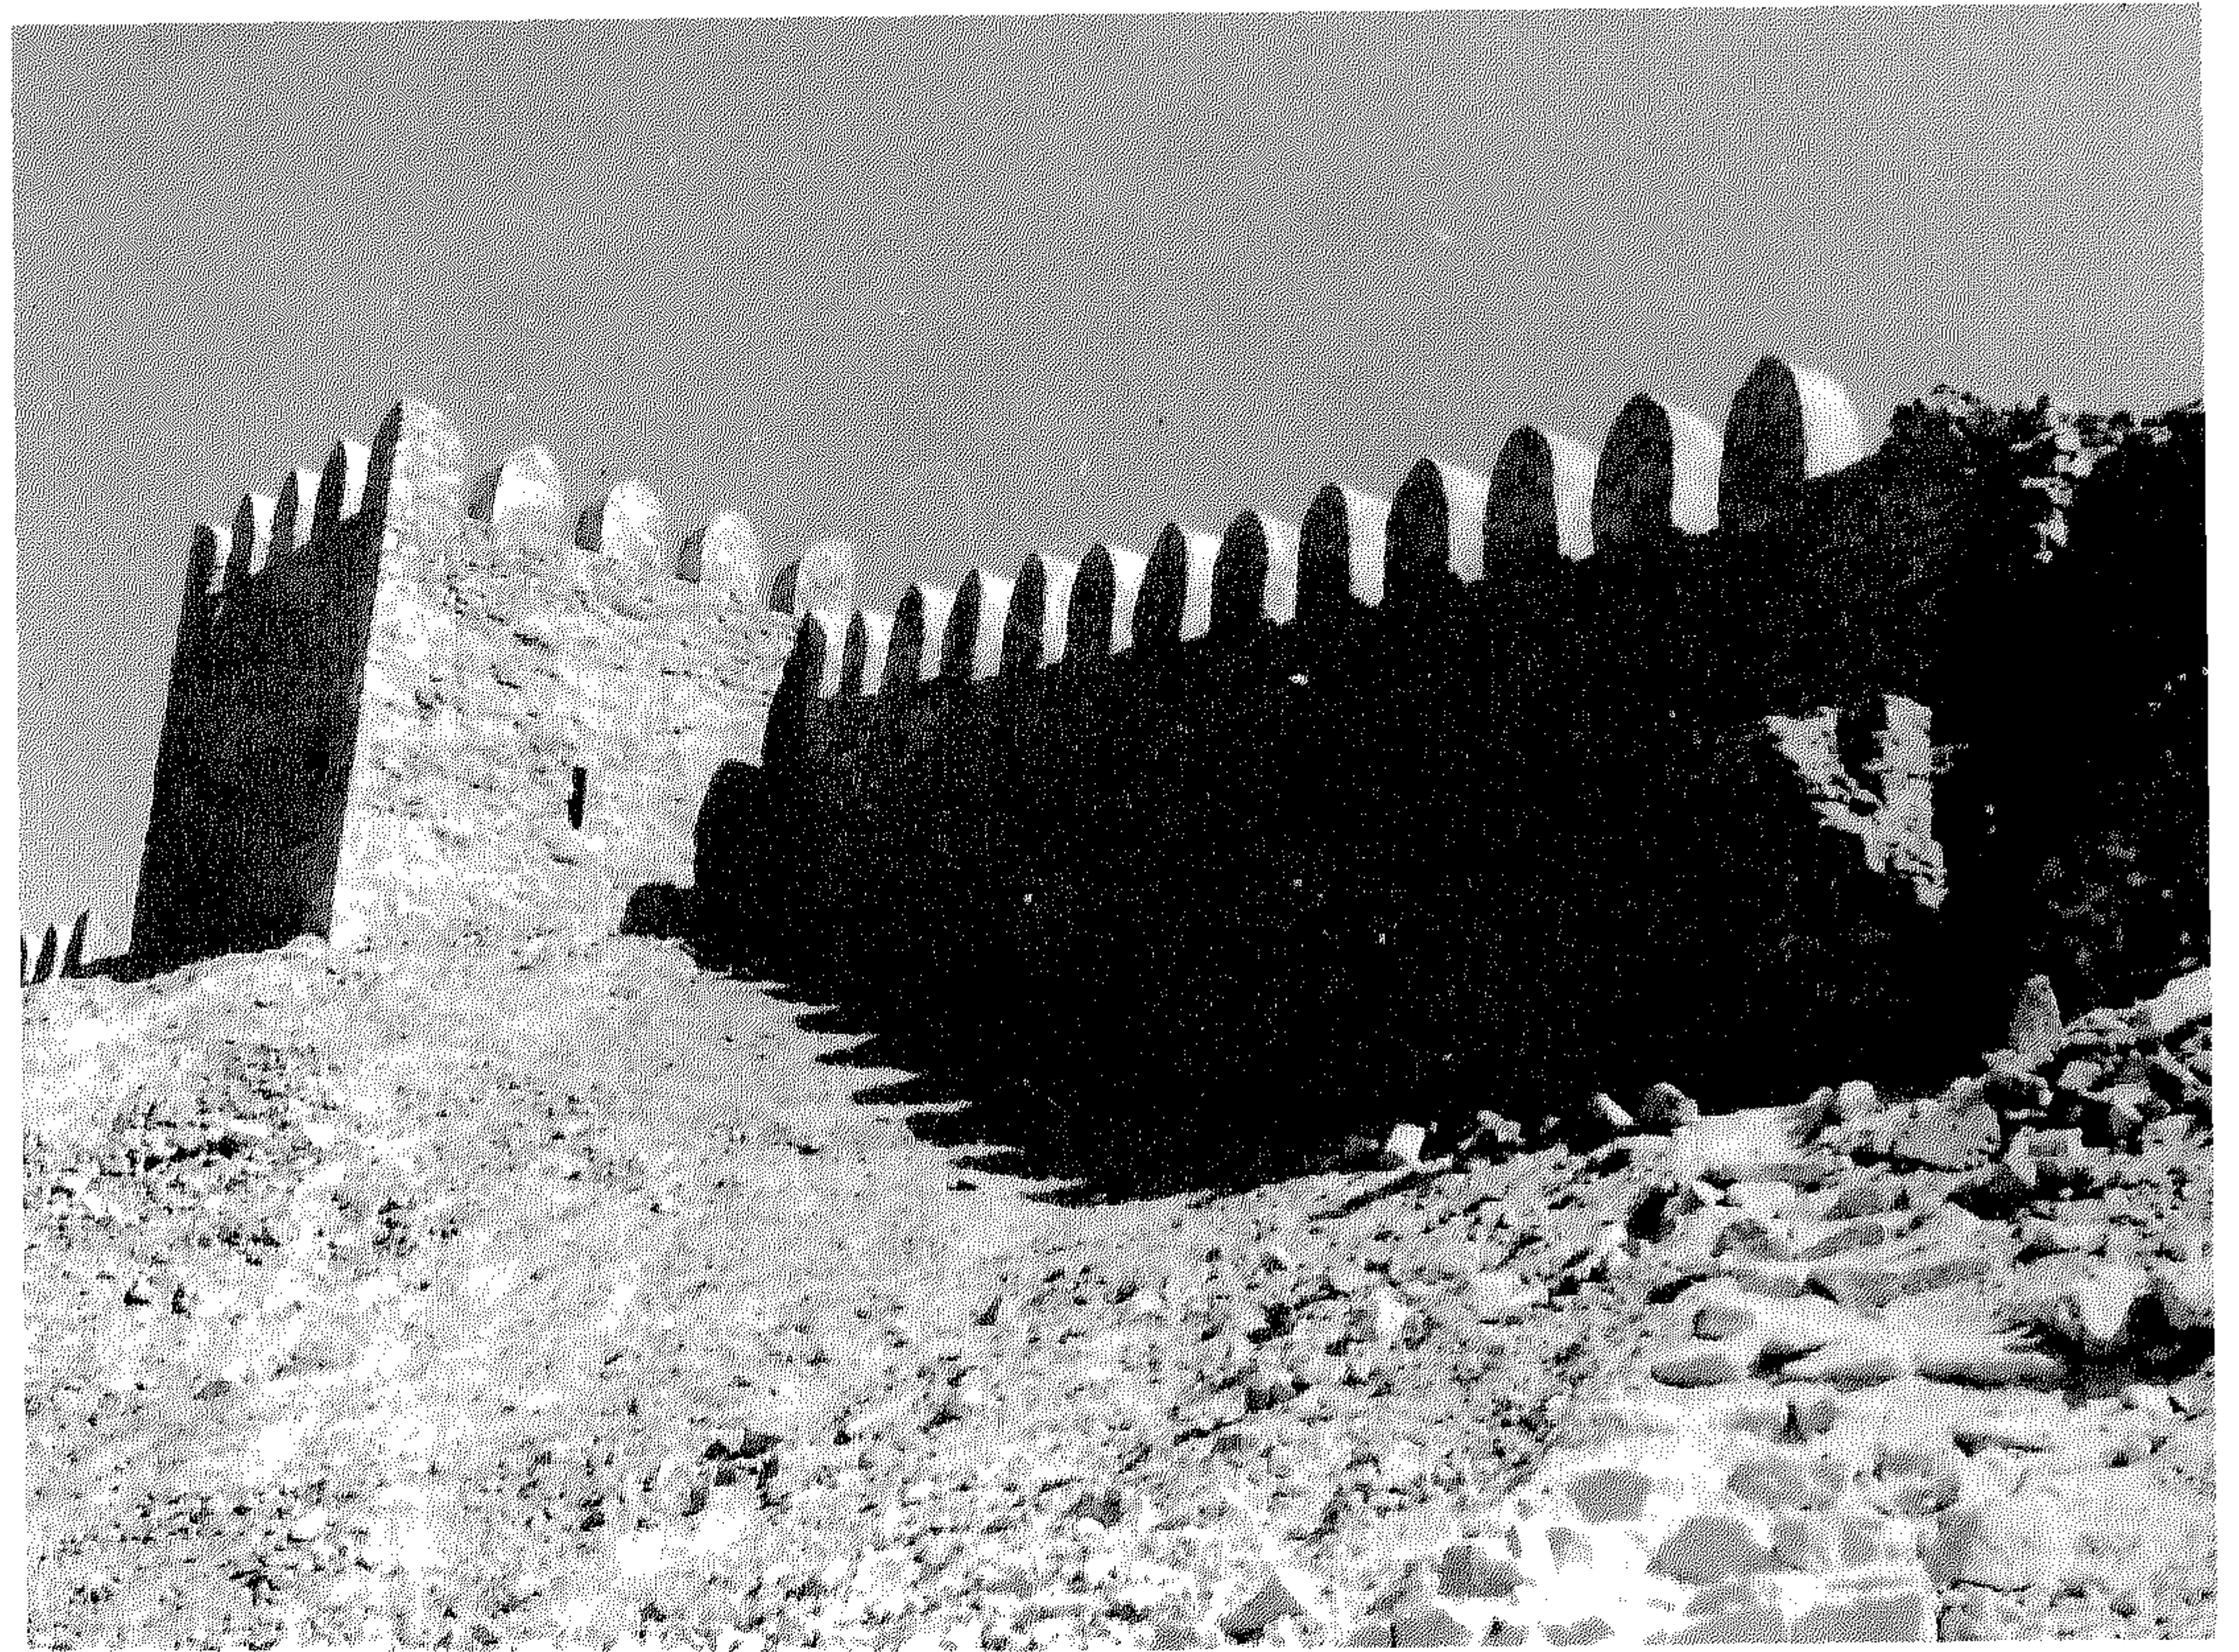
السور الغربى وأحد أبراج التحصينات الشمالية حيث تظهر الشرفات
التي كان الجنود يقفون وراءها بعد الترميم .

The western wall and one of the northern fortifications towers including the battlements after the restoration.

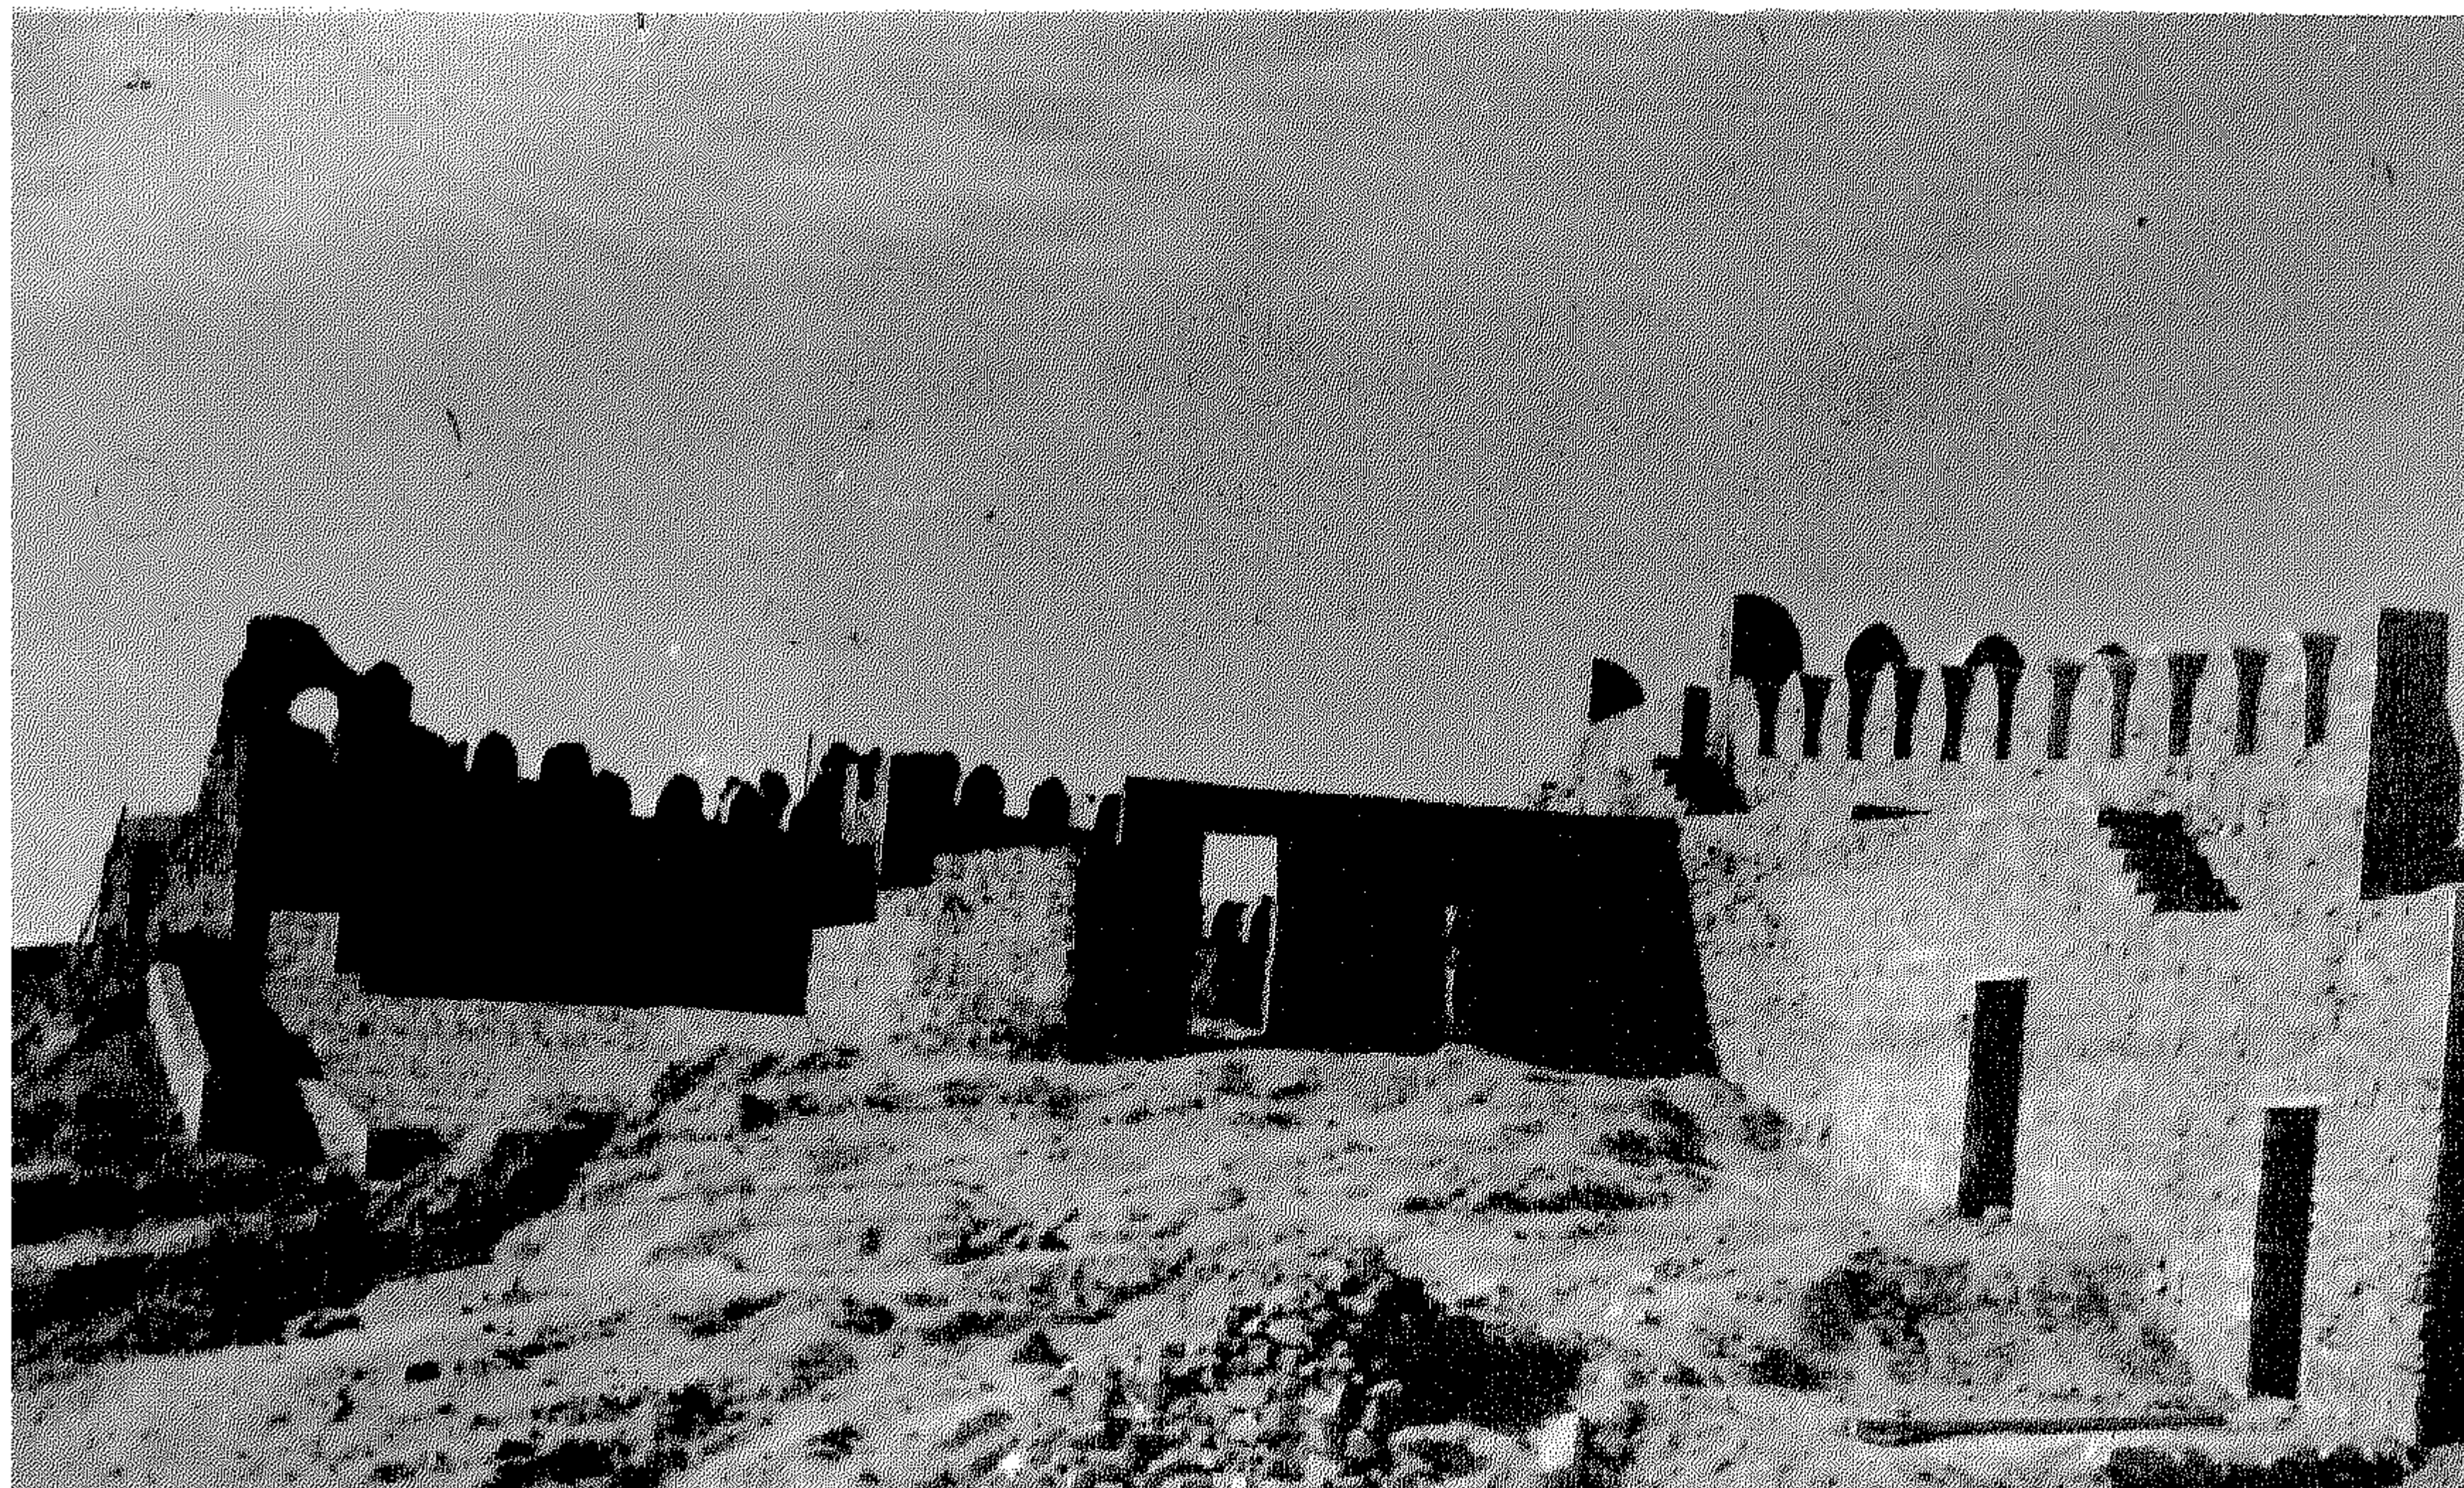
صورة تجمع بين السور الغربى والمستوى الثانى فى التحصين الشمالى
بعد الترميم .

The western wall and the second level of the
northern fortification after the restoration.
